Инструкция по замене чипа в лазерных картриджах CF217A / CF218A / CF230A / CF230X / CF231A

Совместимые картриджи ColorWay для замены оригинальных картриджей: CF217A / CF218A / CF230A / CF230X / CF231A поставляются без чипа. Для обеспечения работы совместимого картриджа, необходимо установить чип из использованного оригинального картриджа.

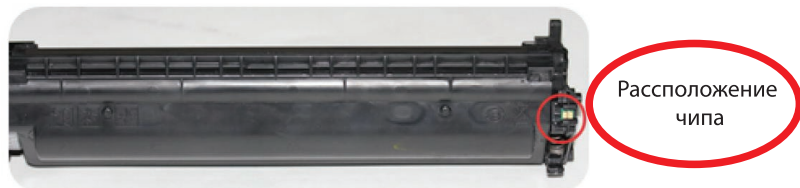
- Извлеките использованный оригинальный картридж из принтера.
- Аккуратно снимите чип из оригинального картриджа Рис. 1 и 2. Нажмите на пластиковый язычок держателя чипа и сместите чип влево.

Расположение чипа

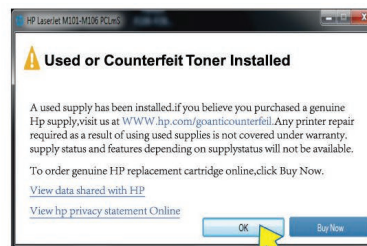
Used counterfeit toner installed

(установлен не оригинальный тонер картридж)

Нажмите на кнопку ОК для продолжения печати. При повторном появлении диалогового окна, нажмите ОК еще раз.
